# Obnova biotopu perlorodky říční v údolní nivě Lužního potoka a monitoring, MGSII-57

Miloš Holub, AOPK ČR, RP S CHKO Slavkovský les  
28. 3. 2017

**Účelem provedeného revitalizačního opatření je naplňování plánu péče o NPP Lužní potok, záchranného programu a SDO pro EVL Bystřina – Lužní potok**

**Jedná se o vytvoření paralelního přírodě blízkého koryta vodního toku, jehož hlavní funkcí je:**

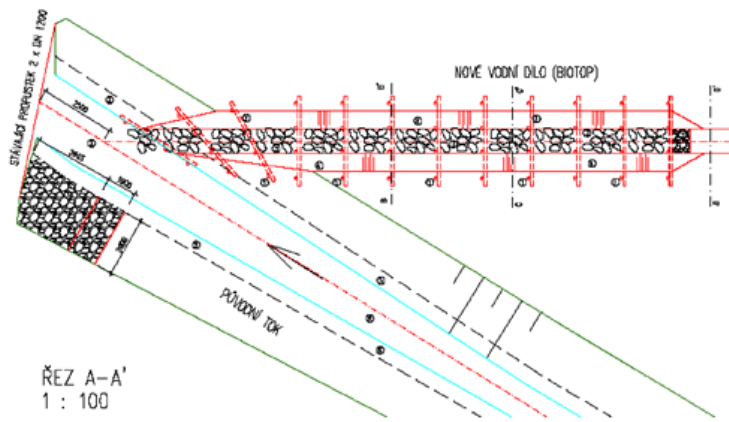
# Dnová peřej

PŮDORYS  
1 : 100

POZNÁMKA:  
KAMENY NAO PRAHEM VÝŠŤOVÁV 100 mm NAD ÚROVEŇ DŇA  
VEZDRY MEZI KAMENY PRŮMĚRNĚ 100 mm, POČET KAMENŮ  
V ŘADĚ - 3 AŽ 4 (DĚLE VELIKOSTI)

- 1 - PLOTA DŘEVŇA Ø 100, DUB OKOUPŘÁVĚNÝ, d. 1,0 m - 48 ks
- 2 - GALVANIZOVANÁ NEHRANĚNÁ Ø 100, DUB OKOUPŘÁVĚNÝ, d. 3,0 m - 24 ks
- 3 - KAMENNA ROVNANINA S VYMLUKOVÁNÍM SPAR - KÁMEN LOMOVÝ (HĀTIVNOST 80 - 200 kg)
- 4 - PŮHEZ BŘEŤŮ - KÁMEN LOMOVÝ (DŘIVNOST 83 - 125 mm)
- 5 - PŮVNÍ OPEVNĚNÍ DŇA A PĀT SVĀHŮ

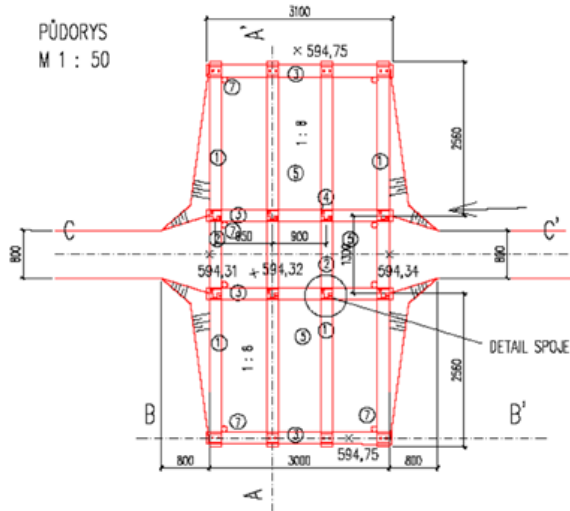
# Zpevněný přejezd

ZPEVNĚNÝ PŘEJEZD – KM 0,0315

PŮDORYS  
M 1 : 50

- 1 – KULATINA NEHRANĚNÁ  $\phi$  200 (DUB) dl. 2,6 m – 8 ks
- 2 – KULATINA NEHRANĚNÁ  $\phi$  200 (DUB) dl. 1,4 m – 4 ks
- 3 – KULATINA HRANĚNÁ 1/2  $\phi$  200 (DUB) dl. 3,1 m – 4 ks
- 4 – DŘEVĚNÝ KOLK  $\phi$  25 (DUB) dl. 300 – 40 ks
- 5 – KAMENNÁ ROVNANNA (HMOTNOST 80 – 200 kg) S VYKLINOVÁNÍM SPAR A UROVNÁNÍM PLOCHY
- 6 – ŠTĚRKOVÝ PODSYP tl. 15 cm (ZRNITOST 16 – 32 mm)
- 7 – PILOTA DŘEVĚNÁ  $\phi$  100 (DUB) dl. 1,0 m – 8 ks

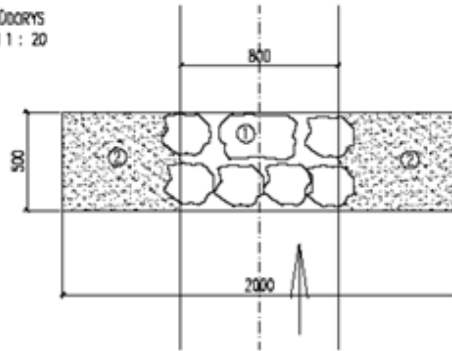
PŮDORYS  
M 1 : 20

# Pomístné zdrsnění dna – stabilizační prahy

- 1 – KAMENNÁ ROVNANINA S VYKLÍNOVÁNÍM SPAR (KAMENY HMOTNOSTI DO 80 kg)  
KAMENY VYČNÍVAJ NADE DNO  
2 – PŮVODNÍ ZEMINA SE ZHUTNĚNÍM

CELKOVÝ POČET MÍST ZE ZDRSNĚNÍ DNA – 36 ks

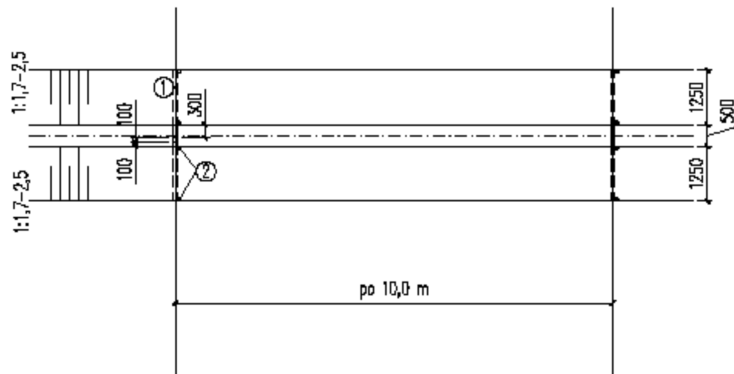
PŮDORYS  
M 1 : 100

# Dřevěné prahy na přítoku

DŘEVĚNÉ PRAHY NA PŘÍTOKU – 7 ks

- 1 - KULATINA  $\varnothing$  100 mm, ODKORNĚNÝ DUB, dl. 3,0 m - 7 ks  
(VÝŘEZ 100 x 50 mm, STŘÍDAVĚ VLEVO A VPRAVO), DOLNÍ ČÁST OHRANIT, UTĚSNIT GEOTEXTILIÍ
- 2 - PILOTA  $\varnothing$  80 mm, ODKORNĚNÝ DUB, d. 0,5 m - 4 x 7 = 28 ks
- 3 - GEOTEXTILIE

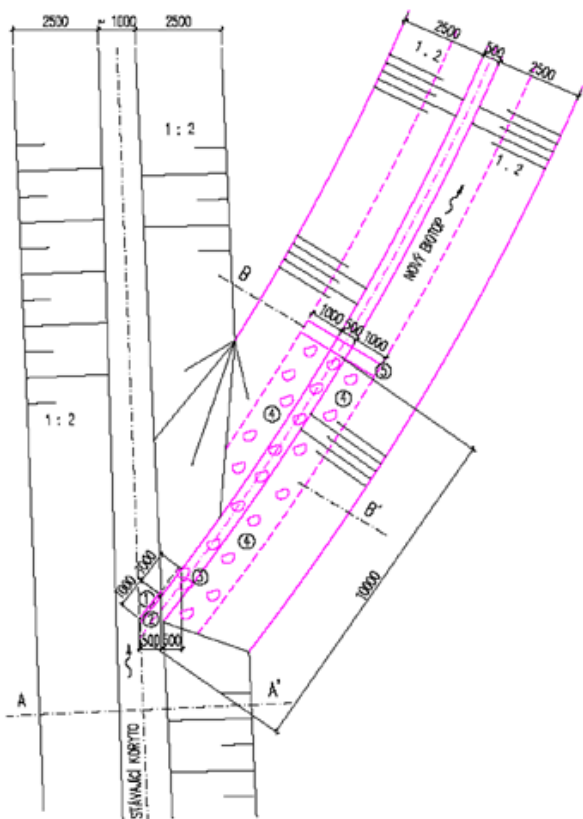
PŮDORYS

# Rozdělovací objekt

S POSTUPNÝM VYMĚŘOVÁNÍM NOVOHO VODNÍHO DÍLA PŘECHÁZÍ PROFIL LICHOBĚŽNÍKA NA MISOVÝ (MIZ VÝKRES D.3.4), ŠÍŘKA V BŘEHOVÉ HRANĚ 0,8 m, HLoubKA 0,3 m

- 1 - KAMENNÁ ŽILKA 2000 x 300 x 100 mm (d x š x v)
- 2 - ROXOR Ø15 mm, dl. 0,5 m - 3 ks (ZARAZIT DO SPAR OPEVNĚNÍ)
- 3 - DĚLE KAMENY PRO REGULACI PRŮTOKU NOVÝM VODNÍM DÍLEM
- 4 - KAMENNÁ ROVNANINA - DNO I BŘEHY (KAMENY HMOTNOSTI 80 - 200 kg ZATLAČIT DO ZEMNĚ), NAPOJIT NA OPEVNĚNÍ KORYTA LUŽNÍHO POTOKA
- 5 - STABILIZAČNÍ PRAH (LOMOVÝ KÁMEN NA CEMENTOVOU MALTU) - 2800 x 400 x 600 mm

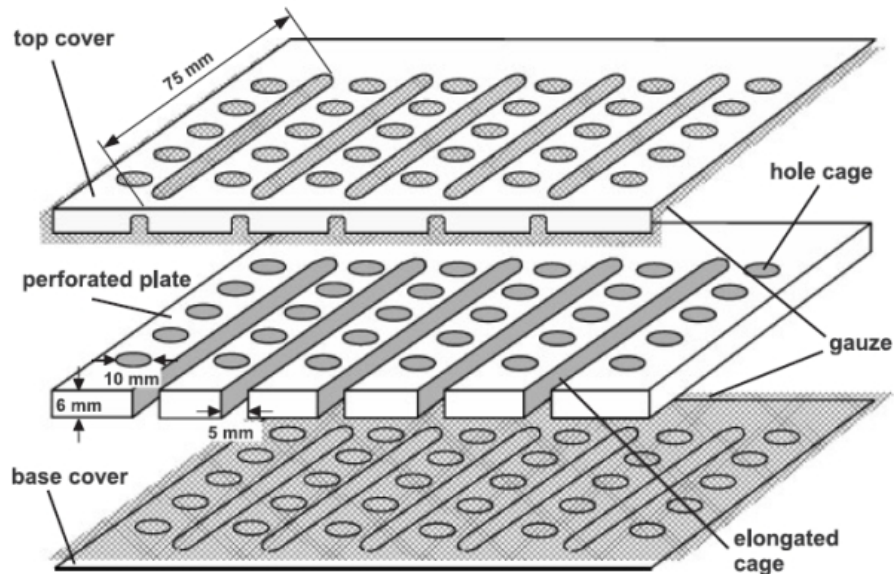
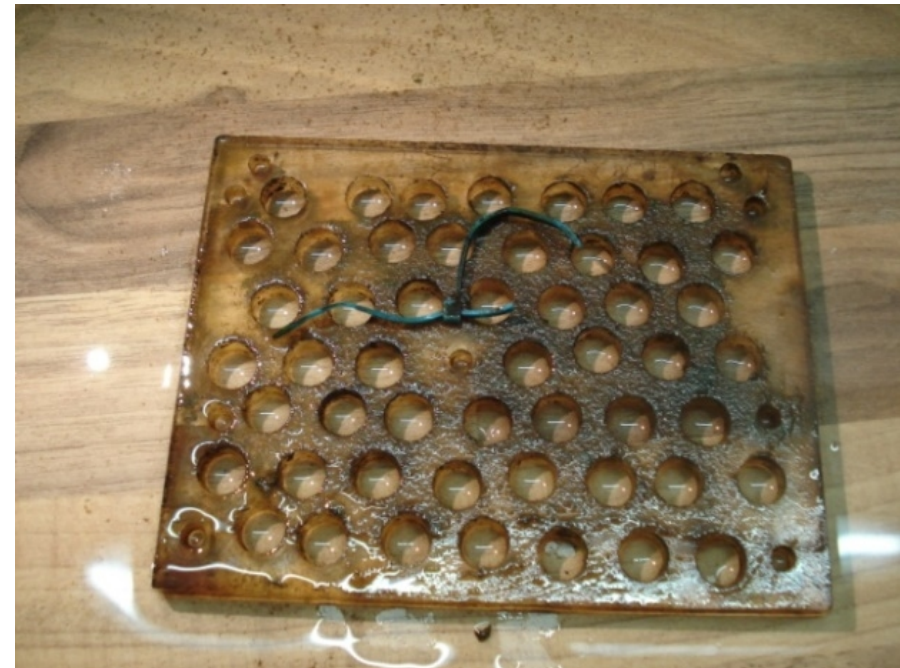
# Bioindikace

Destička je složena ze tří vrstev s provrtanými otvory, mezi které se vkládá filtrační tkanina.

Testy jsou realizovány ve dvou etapách od května do září a do listopadu. Třetí sada založená v září 2016 bude vyhodnocena až v květnu 2017.

Souběžně bylo hodnoceno zanesení jednotlivých komůrek v destičce. Používané destičky mají 50 komůrek (válcové otvory o průměru 1cm) a do hodnocení zanesení jsou zahrnuty všechny s perlorodkami + 10 dalších náhodně vybraných, celkem tedy 40 % plochy destičky.

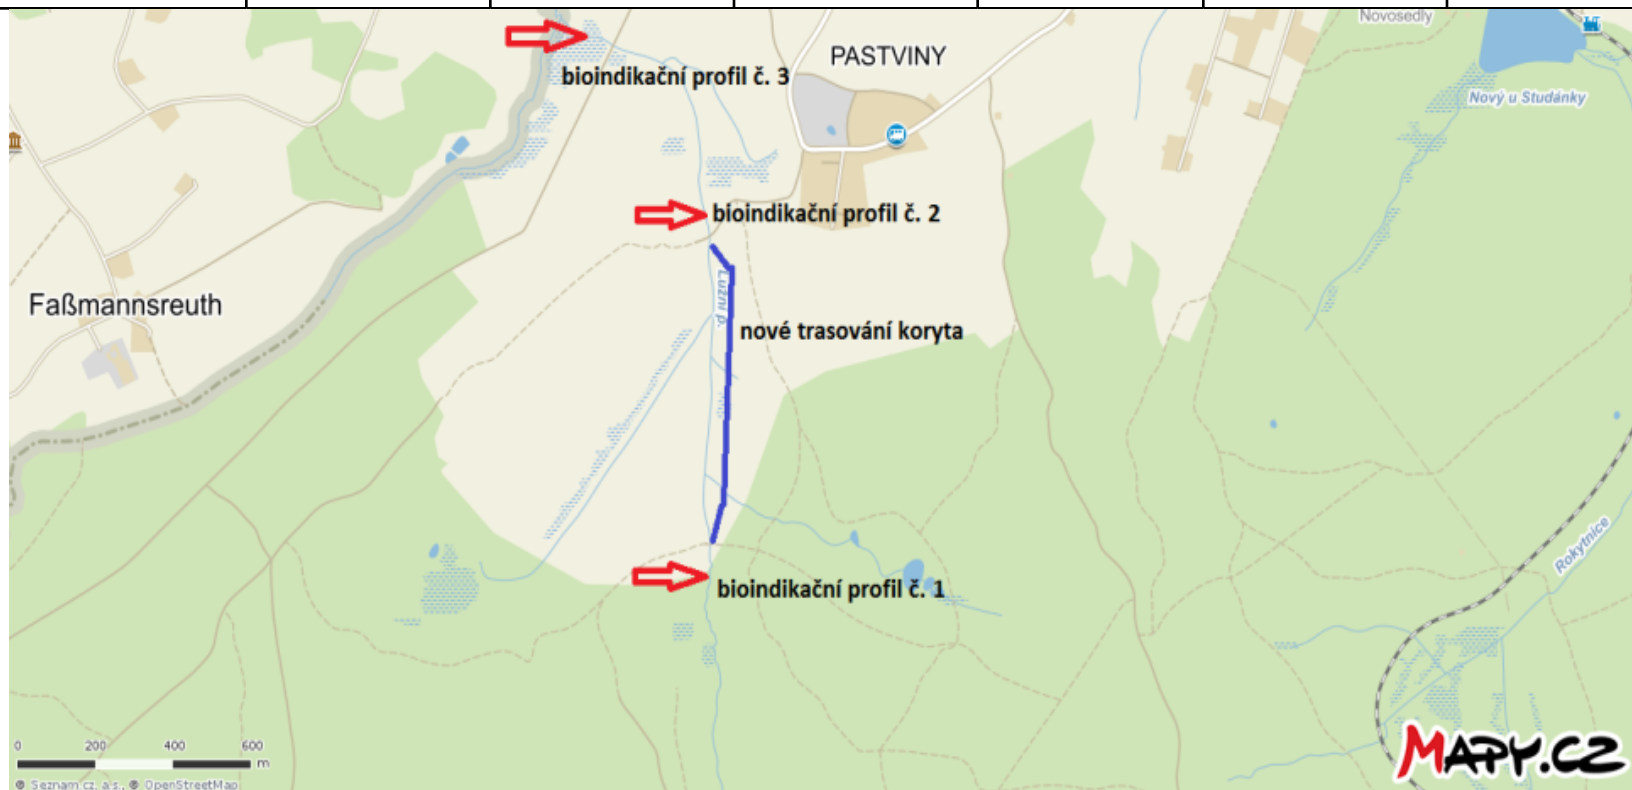
# Souhrnné hodnocení bioindikace na Lužním potoce

$\phi$ přežití		$\phi$ přírůstek		sediment	
	1. sada	2. sada	1. sada	2.sada	1. sada	2.sada
1. profil	15	80	0,072	0,074	10	5
2. profil	45	0	0,167	0	38	99
3. profil	45	40	0,154	0,147	30	66

Byl prokázán vysoce negativní vliv stavby na perlorodky umístěné v bioindikační destičce v těsné blízkosti pod stavbou.
